常州迪高建材有限公司
年产 5000 平方米大理石板项目
竣工环境保护验收监测报告表

建设单位：常州迪高建材有限公司

编制单位：常州新睿环境技术有限公司

编制时间：二〇二一年四月

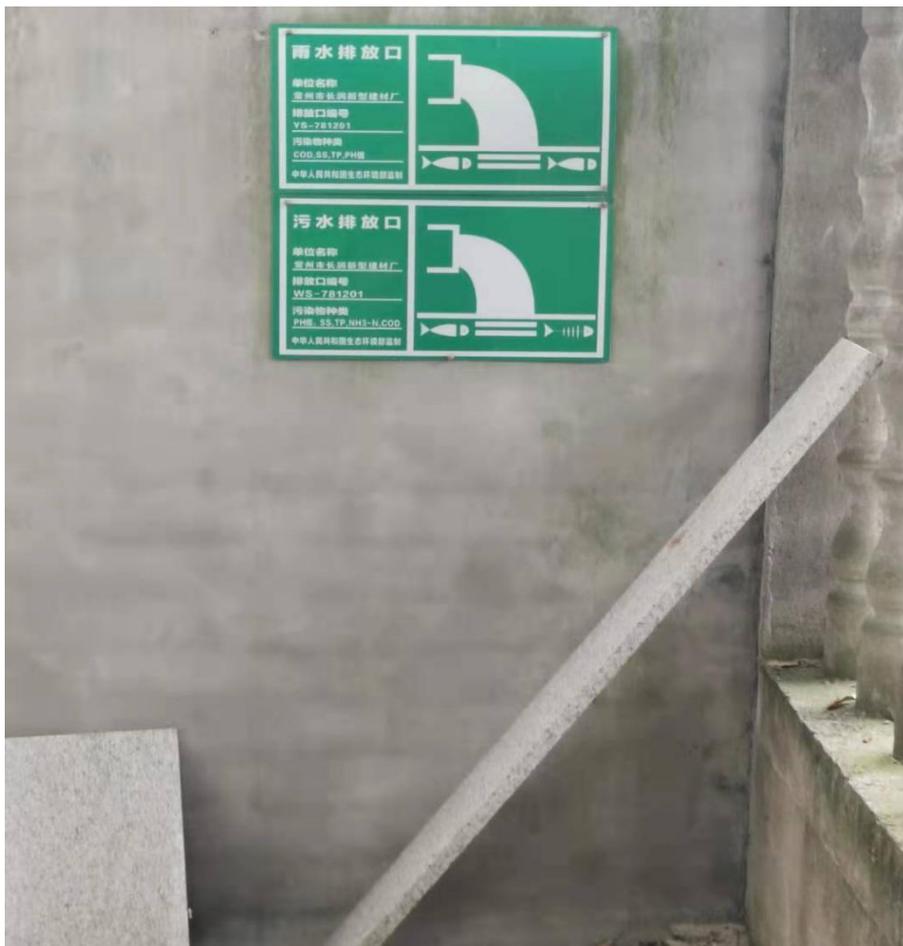
图3-1 污水接管及监测点位图

生活污水经化粪池处理后进入武南污水处理厂集中处理。

污水接管口、雨水排放口

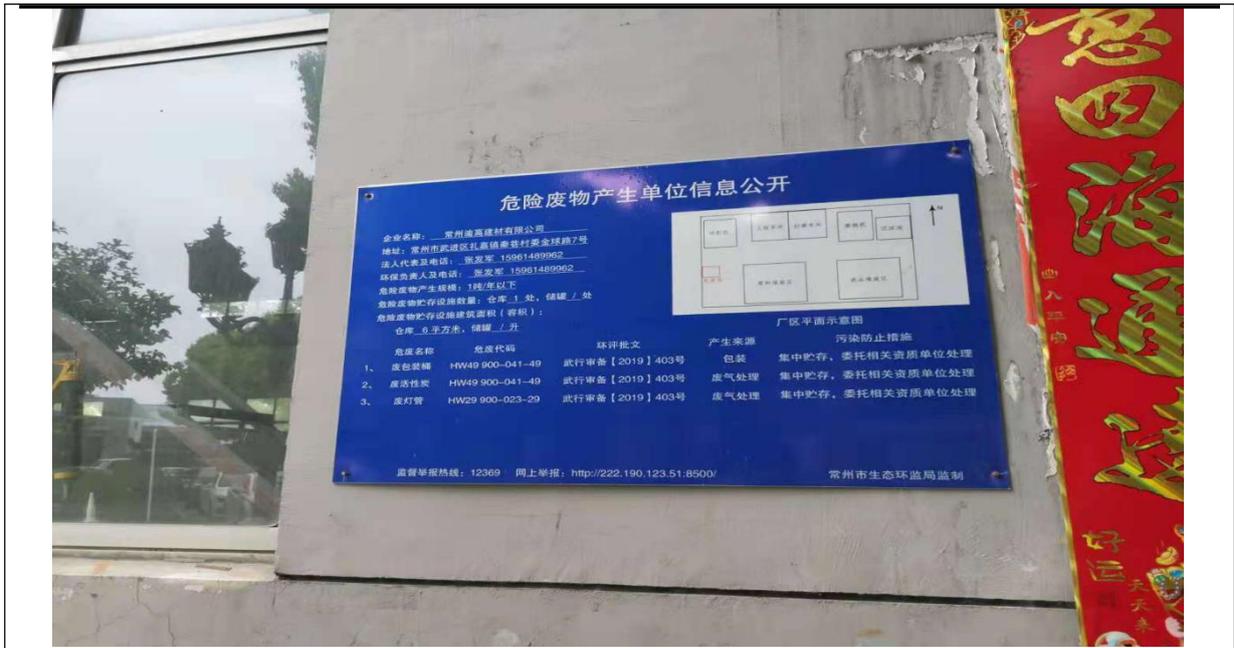
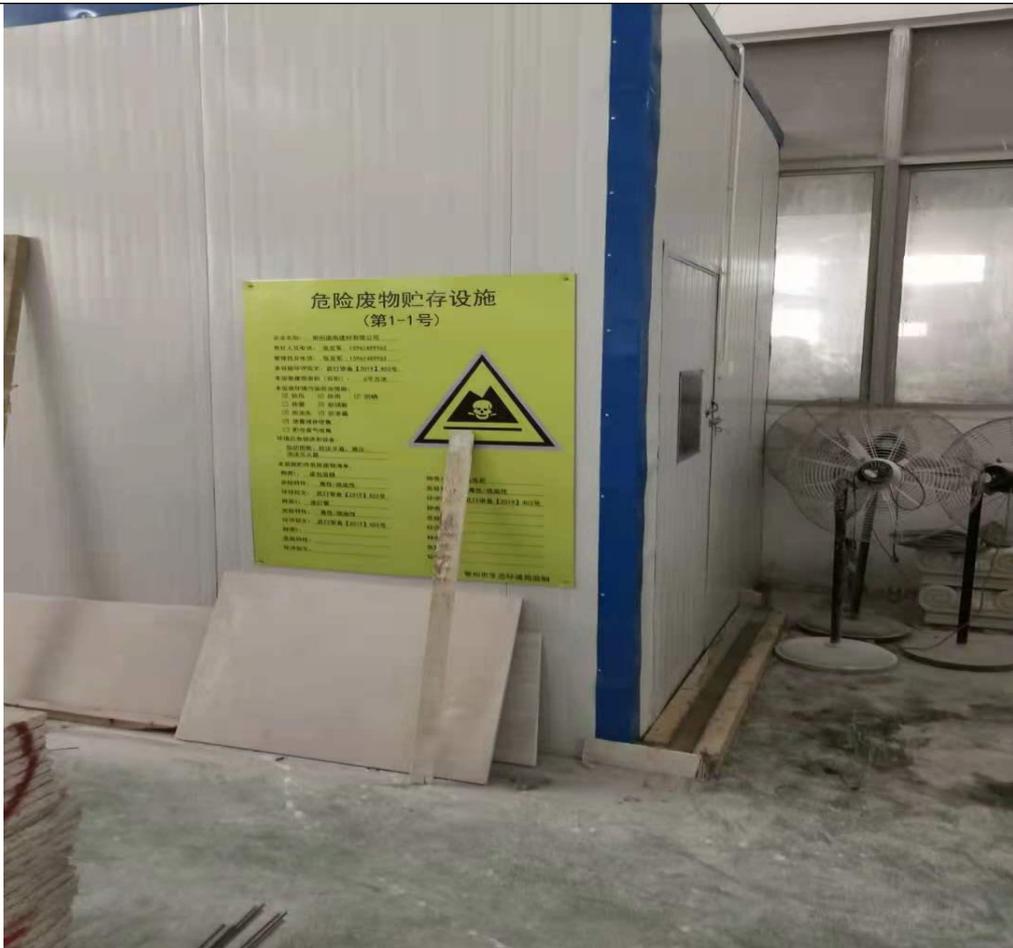
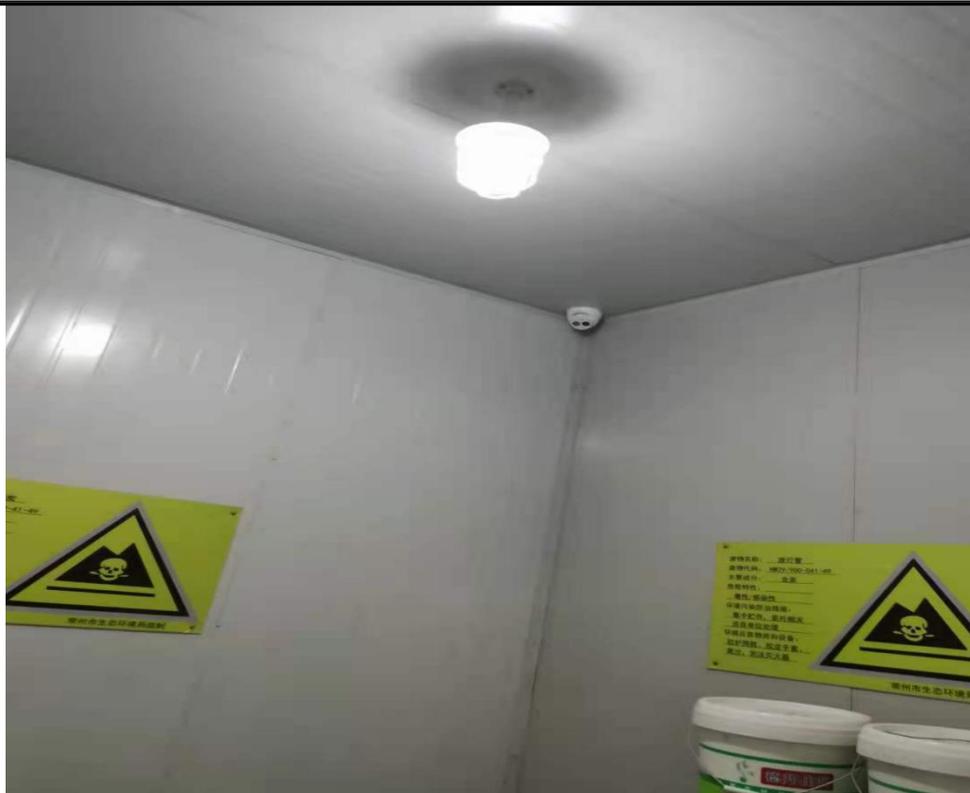
<table><tr> <th>苏环办[2019]327 号要求</th> <th>对照情况</th> </tr><tr> <td>根据危废种类和特性进行分区、分类贮存，设置防雨、防风、防雷、防扬散、防渗漏装置及泄漏液体收集装置</td> <td>本项目危废分类堆放，危废堆场单独设置于厂区西南侧，建设符合防风、防雨、防晒、防腐及防渗等要求</td> </tr></table>

本项目在生产车间西侧新建一个面积为 5m² 危险仓库，满足本项目危废暂存需要。危废仓库门口已张贴标识牌，各危险废物分类分区贮存，液体危废均设置托盘，危废仓库地面、裙角已进行防腐、防渗处理，符合防风、防雨、防晒、防腐及防渗等要求，满足《危险废物贮存污染控制标准》（GB18597-2001）及修改单、《省生态环境厅关于进一步加强危险废物污染防治工作的实施意见》（苏环办〔2019〕327 号）的相关要求。
